Stressfaktor Schall

Akustik und Denkmalschutz | Schall stresst nicht nur Menschen, sondern nagt auch an Materialien, so z. B. an wertvollen Goldledertapeten aus dem 17. Jahrhundert in einem Kloster in Wolfenbüttel. Ihr Zustand hatte sich zuletzt deutlich verschlechtert. Akustiker Peter Karsten erläutert in diesem Bericht, dass mit hoher Wahrscheinlichkeit auch Schalleinwirkung an dieser Schädigung beteiligt ist.

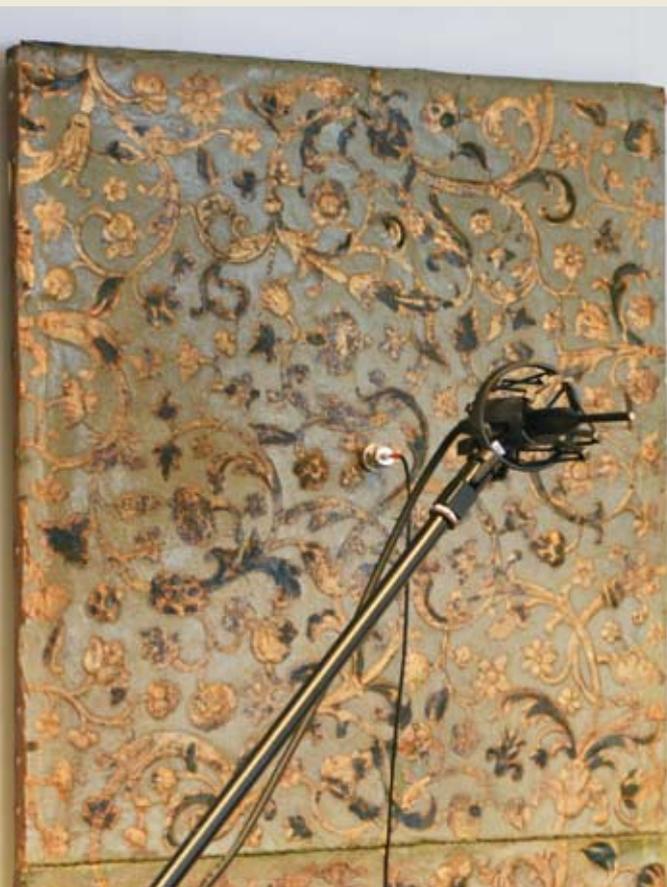
Das Ohr am Leder. Die auf Holzrahmen gezogene Ledertapete wurden eingehend akustisch darauf hin untersucht, ab welchem Luftschallpegel und bei welchen Frequenzen sie in Bewegung gerät.

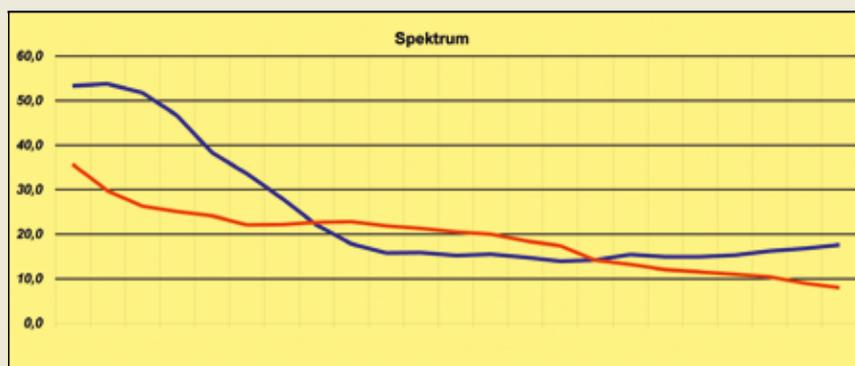
ABBILDUNG 1

Vor dem Andachtsraum liegt ein Busbahnhof mit über 600 täglichen Busbewegungen. Die energiereiche tieffrequente Schallanregung durchdringt die Fachwerkfassade nahezu ungehindert und nagt zusätzlich am Interieur. Blaue Linie: einwirkender Verkehrslärm. Rote Linie: Schallpegelniveau, ab dessen Vorhandensein die Ledertapeten in Schwingungen geraten; beides in Abhängigkeit von der Frequenz.

Wie Abbildung 1 zeigt, übersteigt insbesondere bei tiefen Frequenzen der gemessene extern einwirkende Schallpegel deutlich die Schwellenwerte für die Anregung mechanischer Schwingungen der Ledertapetenfelder. Hierbei ist im Raum selbst auftretender Schall ebenso wie abrupte Luftdruckschwankungen (wie sie z. B. beim Öffnen/Schließen von Türen entstehen) noch nicht einmal berücksichtigt. In weiteren raumakustischen Untersuchungen (Messung der Nachhallzeit, Berechnung der Raumresonanzen) wurde zudem festgestellt, dass das konkrete Resonanzverhalten des Raumes ungünstigerweise eine verlängerte Einwirkungsdauer nach erfolgter externer oder interner Schallanregung bewirkt (Abbildung 2).

Die vor Ort einwirkende Schallenergie ist also jederzeit ausreichend groß,

um die membranartig frei gespannten Ledertapetenfelder in Schwingungen zu versetzen – es erfolgt eine fortdauernde Wechselknickbeanspruchung genau am Übergang vom Holzrahmen zur freien Fläche. Diese permanent generierte Mikro vibration an der vordefinierten Knickstelle stresst das gemäß Vorgutachten versprödete Leder mechanisch und wird vor allem auch deshalb als so kritisch eingeschätzt, weil die Knickbeanspruchung bei trocknungsbedingten Schrumpfungsprozessen gleichzeitig mit einwirkenden Zugkräften auftritt. Genau so bekommt man auf Dauer jedes versprödete Material zerbrochen – ausreichend lange hin und her knicken und dabei ziehen... (siehe Vergrößerungsbilder).

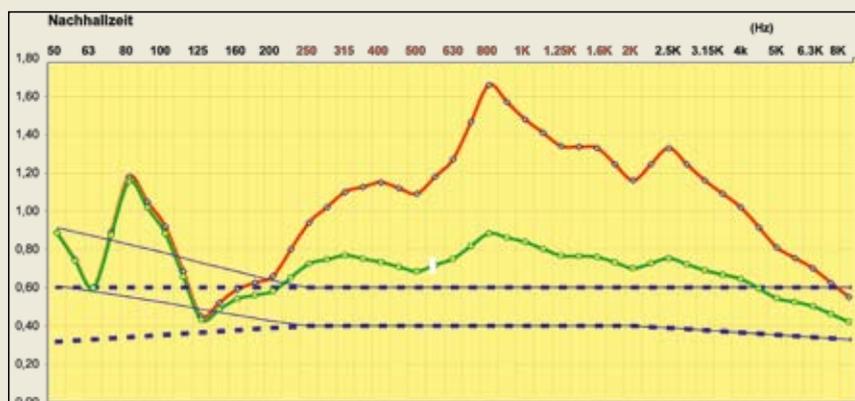
ABBILDUNG 2

Die rote Linie zeigt den Nachhallzeitverlauf im Raum und korrespondiert mit der errechneten Resonanzfähigkeit des Raumes. Die grüne Linie zeigt die nach Wiedermontage der Ledertapeten im Andachtsraum zu erwartende Nachhallzeit – falls die Anbringungsart beibehalten wird.

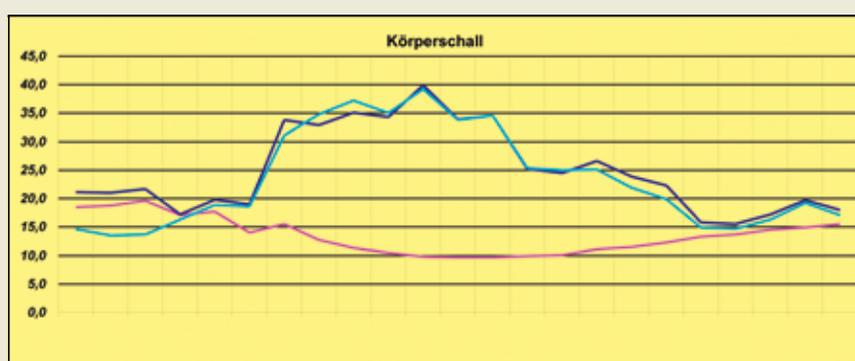
ABBILDUNG 3

Die türkisarbe Linie zeigt die mittig punktuell gestützte Fläche – zum Vergleich die dunkelblaue Linie bei freier Schwingung.

In diesem Zusammenhang ist bemerkenswert, dass einige durch Hinterklebung in den 1980er Jahren restaurierte Risse in ihrer unmittelbaren Nähe erneut aufgebrochen sind. Wir sehen es folglich als sehr wichtig an, das Schwingungspotenzial der Tapetenfelder zukünftig zu minimieren. Ideal hierfür wäre natürlich wieder eine flächige Anbringung. In Modelluntersuchungen konnten wir aber auch zeigen, dass bereits eine mittig angeordnete weiche Rückenstütze das Schwingungsverhalten unter Schallbelastung deutlich mindert, und zwar besonders in den kritischen tiefen Frequenzen (Abbildung 3).

Erkennbar ist, dass die mittige Stützung die Membran im tiefen Frequenzbereich effektiv am Schwingen hindert und sich das Schwingverhalten im mittleren/oberen Frequenzbereich leicht verschiebt. In jedem Fall ist damit eine sehr einfache und effektive Möglichkeit aufgezeigt, das Schwingverhalten gezielt zu beeinflussen.

Allein dies könnte folglich einen wesentlichen Beitrag zur Vermeidung der Schwingungen und Reduktion der Ausschwingzeit nach ggf. unvermeidlicher Anregung bewirken. Selbstverständlich ist im Detail eine enge Abstimmung mit den Restauratoren nötig, denn jegliche Arten von Rückenstützungen dürfen auch langfristig keine schädigenden Emissionen in die Ledertapeten abgeben.

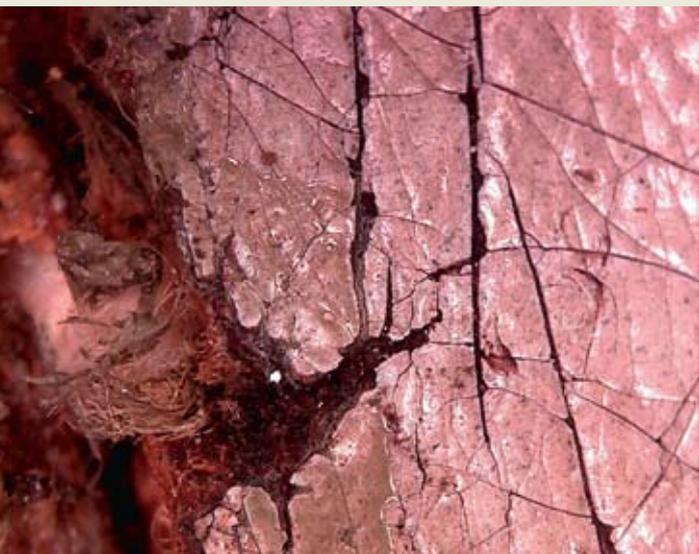
Knickbeschädigung. Ledertapete bei 200facher Vergrößerung. Die Bruchlinien im Randbereich verlaufen überwiegend parallel zu den Leisten des Spannr Rahmens an der klar vordefinierten Knicklinie am linken Bildrand.

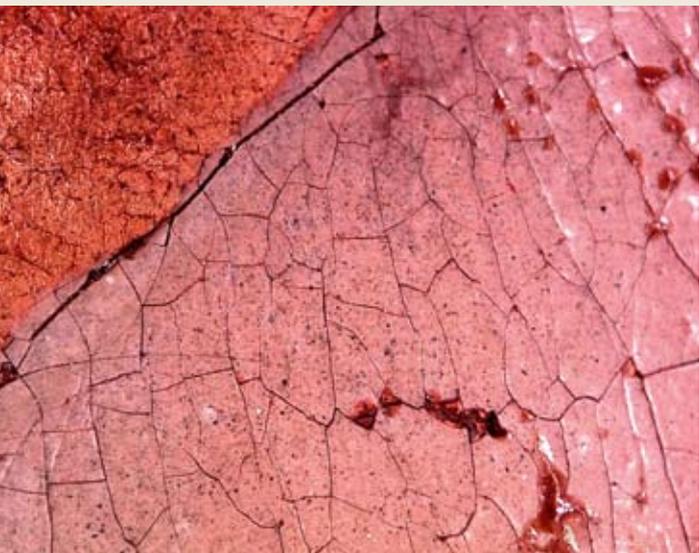
Nachhaltig geschädigt. Die Bruchlinien in der Fläche sind feiner, gleichmäßiger und nicht gerichtet.

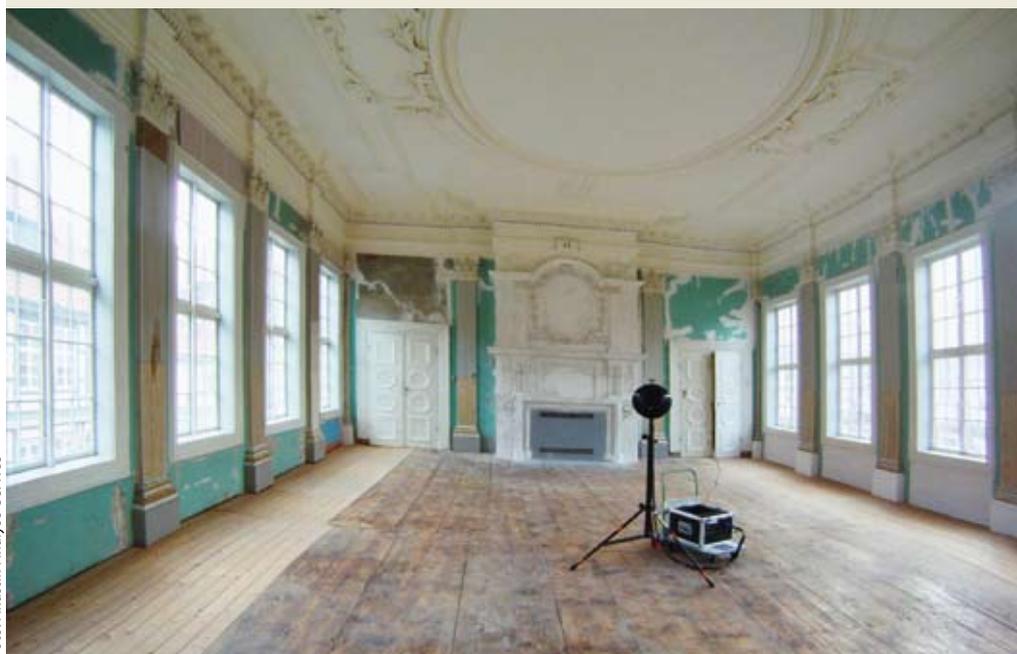
Schalleintrag minimieren. Die Verbesserung des Schallschutzes ist in Absprache mit dem Denkmalschutz am ehesten über die großen Fensterflächen möglich.

Zudem sind die baulichen Eingriffe in die Gebäudesubstanz – ebenfalls aus Gründen des Denkmalschutzes – zu minimieren. So bestünde weiterhin die Möglichkeit, die in den Raum einwirkenden Schallanteile durch Ertüchtigung der Umfassungsbauteile zu minimieren. Um die Außenansicht nicht zu beeinträchtigen, wären in erster Linie die Innenfenster der Kastenfenster schalltechnisch zu ertüchtigen. Die aus bauklimatischen Gründen erforderliche Leckage der Fensterfugen könnte durch Anordnung einer schallgedämpften Fensterfalzlüftung aufrechterhalten werden. Zusätzlich kann die Schalldämmung der Kastenfenster durch eine hoch schallabsorbierende Laibungsbekleidung wirksam erhöht werden.
